Kajian Penanganan Nat Terbuka Pada Selasar Candi Borobudur

Hari Setyawan

Balai Konservasi Borobudur Jl. Badrawati, Borobudur, Magelang 56553

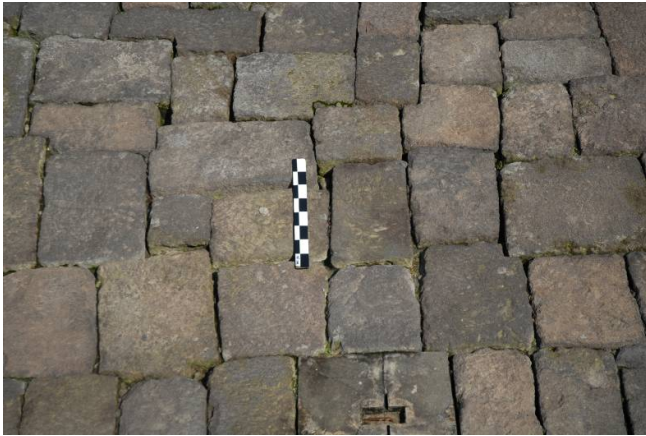
Foto 4. Kondisi selasar pada tingkat 2 Candi Borobudur setelah pemugaran II (1973 – 1983) oleh pemerintah Republik Indonesia. Nat yang terbuka dibawahnya dijumpai saluran drainase (dok:BKB).

Kondisi nat-nat pada lantai selasar saat ini tidak semuanya tertutup oleh mortar pemugaran I, hal ini disebabkan oleh aktifitas pemasangan pipa beton sebagai saluran drainase dari tubuh candi menuju ke bak kontrol di lereng bukit Candi Borobudur yang dilakukan pada saat pemugaran II. Kegiatan pemasangan pipa beton saluran drainase tersebut dilakukan dengan membongkar sebagian batu-batu pada lantai selasar, yang pada saat pengembalian batu-batu tersebut ke tempat semula tidak disertai dengan penutupan nat. Sehingga apabila terjadi hujan, maka air hujan akan langsung dapat meresap ke dalam tubuh selasar. Akibatnya dapat dimungkinkan apabila air hujan bertemu dengan pipa beton saluran drainase akan terjadi reaksi kimia yang pada akhirnya dapat menimbulkan endapan garam. Endapan garam tersebut secara pelan namun pasti akan membuat batu-batu di sekitar saluran drainase menjadi rapuh. Sehingga dalam jangka waktu lama, dimungkinkan struktur selasar Candi Borobudur dapat runtuh ataupun melesak. Hal ini dapat dilihat pada dinding selasar sisi barat daya. Dinding selasar candi yang batu-batunya mengandung endapan garam mengindikasikan bahwa di dalam selasar terjadi reaksi antara struktur beton pada saluran drainase dengan batu andesit pada selasar.

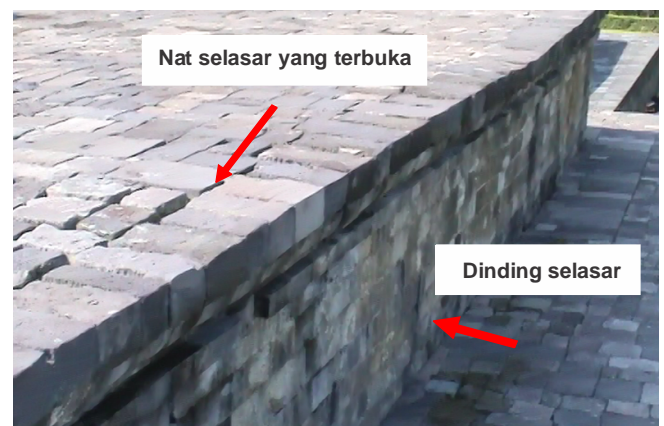
Foto 5. Kondisi permukaan selasar dengan nat batu yang terbuka, dan kondisi dinding selasar yang mengalami kebocoran dan penggaraman (dok:BKB).

Seperti yang telah disampaikan di atas, bahwa kondisi nat yang terbuka berpeluang mempercepat kerusakan pada batu candi. Hal ini dikarenakan penetrasi air yang masuk pada struktur batu candi. Sehingga dalam kaitannya dengan nat-nat pada selasar yang masih terbuka perlu ditindaklanjuti dengan menutupnya. Selain itu nat pada selasar yang masih terbuka juga berpeluang menyebabkan penggaraman pada dinding selasar Candi Borobudur.

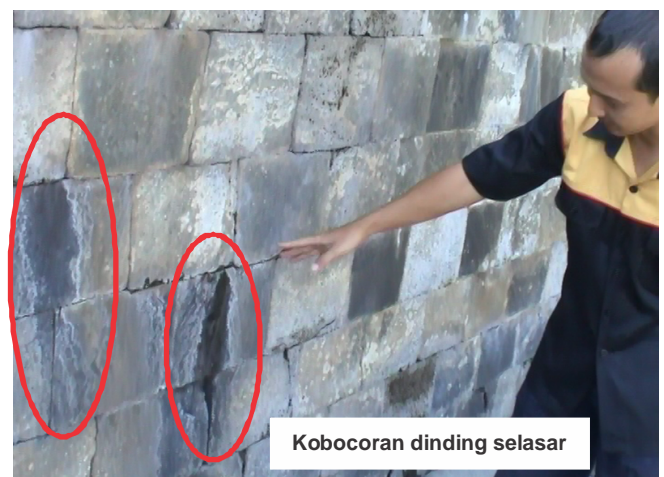
Foto 6. Kondisi kerusakan dan pelapukan batu berupa kebocoran dan penggaraman pada dinding selasar dikarenakan penetrasi air yang masuk (dok:BKB).

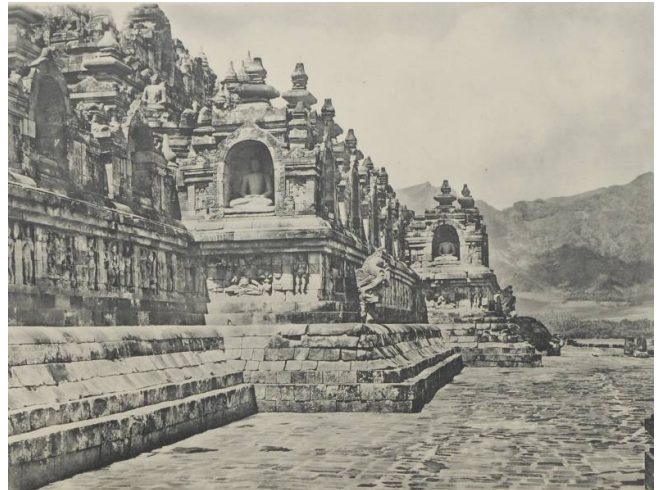
Foto 8. Kondisi selasar pada tingkat 2 Candi Borobudur setelah pemugaran I (1907 – 1911) oleh Th. Van Erp (dok:BKB).

Pembenahan pada selasar dilakukan dengan menyusun kembali batu-batu yang berserakan dan memasangnya kembali dengan rapi. Nat-nat batu yang cukup lebar pada bagian ini juga di tutup dengan mortar.

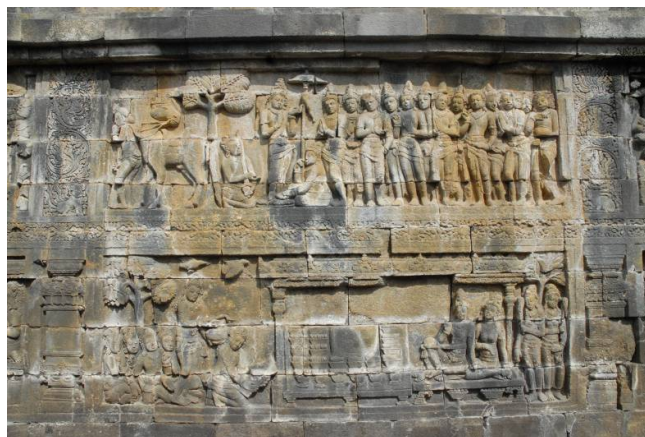
Foto 10. Kondisi dinding tingkat III Candi Borobudur. Warna putih pada dinding relief cerita menunjukkan adanya penggaraman yang terjadi (dok:BKB).

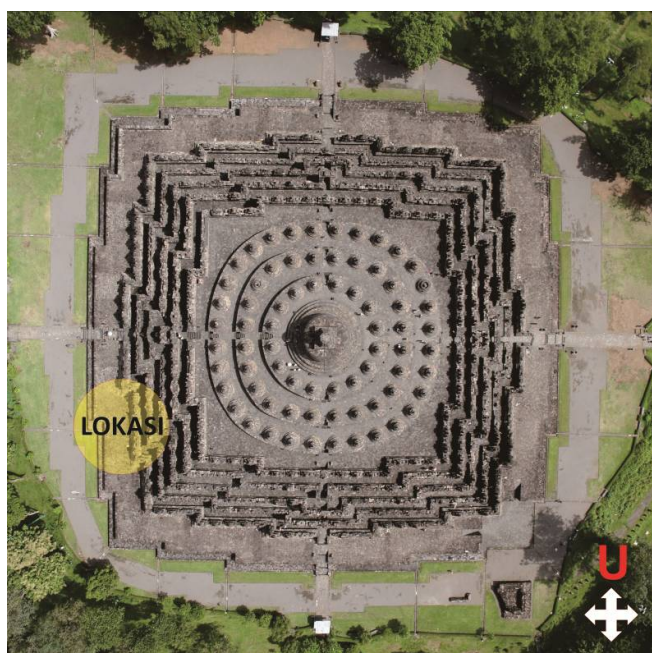
Foto 11. Lokasi pembongkaran pada selasar sisi Barat Daya Candi Borobudur (dok:BKB).

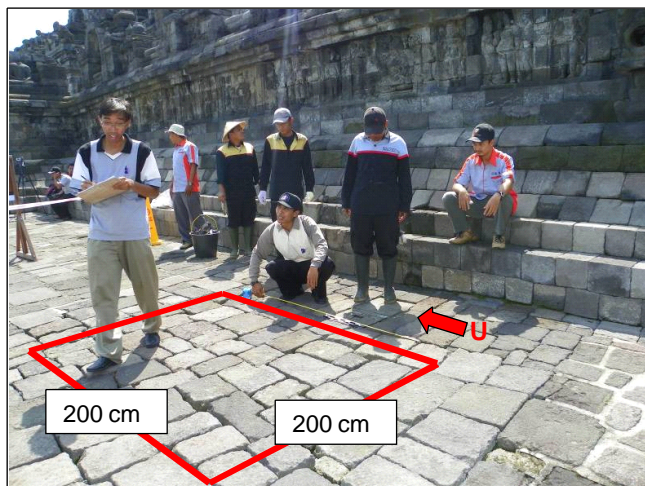
Foto 12. Pembuatan lay-out kotak pembongkaran pada sisi Barat Daya Candi Borobudur (dok:BKB).

1. Tahap I, penentuan lokasi dan pembuatan *lay-out* lokasi pembongkaran.
2. Tahap II, kodifikasi batu-batu pada permukaan selasar.
3. Tahap III, Pembongkaran batu-batu penyusun struktur selasar Candi Borobudur.

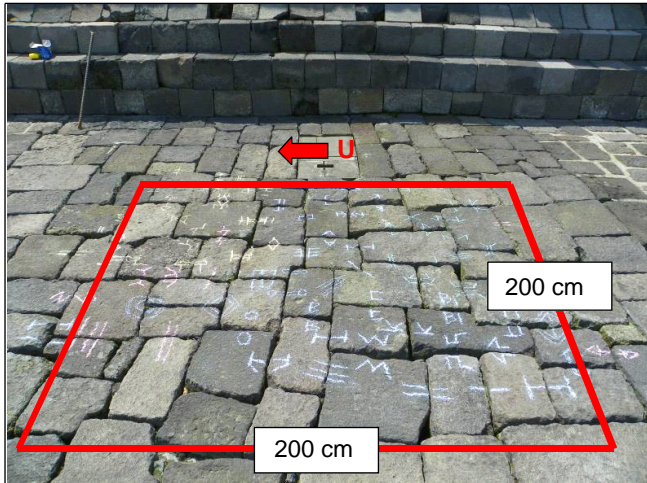
Foto 13. Kodifikasi batu penyusun struktur selasar Candi Borobudur sisi Barat Daya sebelum dibongkar (dok:BKB).

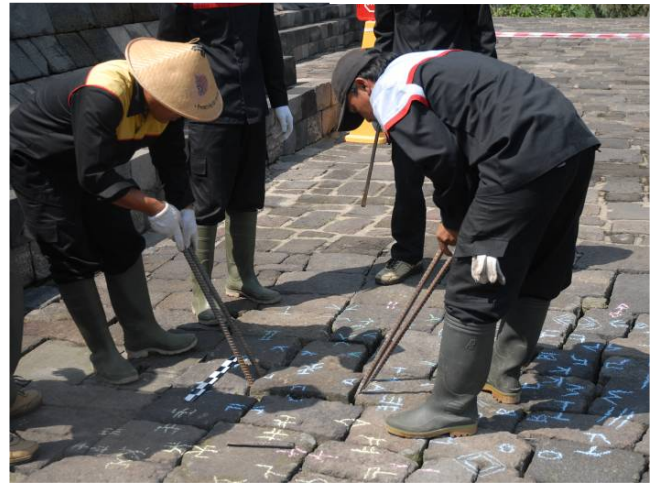
Foto 14. Pembongkaran batu penyusun struktur selasar Candi Borobudur dimulai dengan mengambil satu buah batu (dok:BKB).

Pembongkaran dilakukan dengan pengangkatan batu satu demi satu dari struktur selasar untuk kemudian dilakukan penyusunan kembali, tidak jauh dari lokasi pembongkaran untuk memudahkan proses pemasangan kembali. Lapis batu pertama ketebalannya mencapai 25-30 cm. Setelah batu lapis pertama diangkat pada permukaan batu lapis 2 dijumpai tanah uruk berwarna coklat kehitaman. Kondisi tanah urug tersebut lembab sehingga bila dipegang akan terasa basah di tangan. Tanah tersebut bercampur dengan debu vulkanik dari erupsi Merapi. Selain debu vulkanik juga dijumpai sampah padat berupa bungkus permen dan puntung rokok. Sampah padat tersebut bercampur dengan tanah.

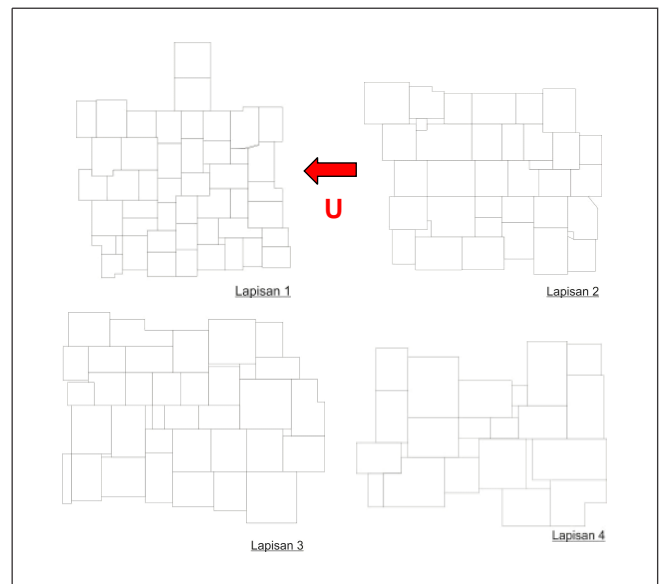
Gambar 1, 2, 3, 4. Kondisi batu penyusun struktur selasar yang di bongkar, di susun kembali sesuai kondisi aslinya untuk memudahkan proses pengembalian (dok:BKB).

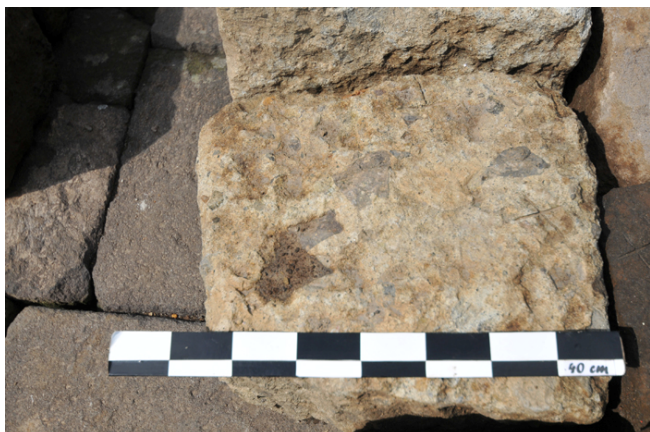
Foto 15. Sampel batu di sekitar saluran drainase yang diambil untuk dianalisa secara fisik materialnya (dok:BKB).

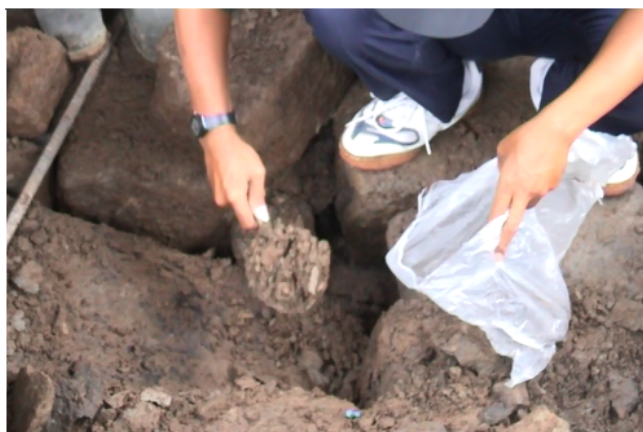
Foto 16. Sampel tanah di sekitar saluran drainase yang diambil untuk dianalisa secara kimia (dok:BKB).

drainase. Sementara itu kadar kalsium pada tanah di bawah batu lapis satu dan di atas saluran drainase kadarnya lebih kecil karena penetrasi air yang masuk adalah dari atas ke bawah. Air yang merembes masuk dan mengenai saluran drainase kemudian menyebar ke tanah di sekitarnya. Dari analisis kimia ketiga sampel tanah tersebut ada unsur yang dominan dengan nilai yang sama yaitu unsur silikat yang nilainya lebih kurang 23-25 %. Dengan demikian dapat dinyatakan bahwa saluran drainase yang terbuat dari beton menyebabkan tanah di samping saluran menjadi tinggi kalsiumnya. Hal ini tentu saja berbahaya bagi batu andesit penyusun struktur candi yang berada di samping saluran drainase. Kadar kalsium dan sifat larutan basa menyebabkan batu tersebut mempunyai tingkat pelapukan yang lebih tinggi.

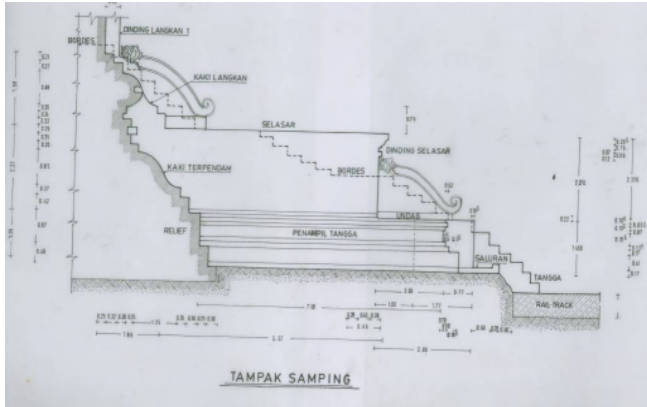
Gambar 5. Tampak samping bagian undag dan selasar Candi Borobudur (dok:BKB).

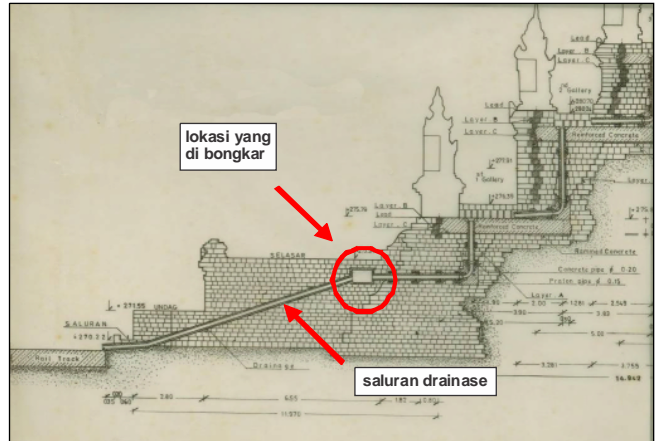
Gambar 6. Tampak samping bagian undag dan selasar Candi Borobudur (dok:BKB).

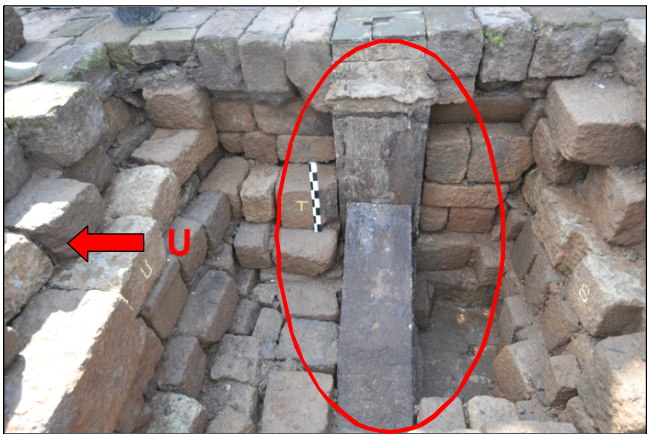
Foto 17. Saluran drainase pada selasar Candi Borobudur, terbuat dari beton dengan bagian atas permukaannya dilapisi dengan araldite (dok:BKB).

Saluran drainase pada sisi Barat Daya dapat dijumpai di dalam struktur selasar Candi Borobudur setelah membongkar batu penyusun struktur selasar pada lapis ke-5. Saluran drainase tersebut berbentuk persegi, pada bagian atasnya saluran dilapisi dengan araldite sebagai lapisan kedap air. Namun demikian pada bagian bawah saluran drainase tidak dilapisi dengan araldite. Selain itu bagian bawah saluran drainase pada bagian yang menumpu pada batu dilapisi dengan mortar yang terbuat

dari semen yang dicampur dengan pasir dan batu. Secara umum material yang melapisi saluran drainase terbuat dari beton.

Saluran drainase seperti pada foto di atas, berbentuk persegi dan terbuat dari beton dengan bagian atas dilapisi menggunakan araldite. Ketebalan saluran mencapai 30 cm dan kedalaman saluran drainase dari permukaan selasar mencapai 120 cm. Sebagai alat kontrol menyangkut berfungsinya saluran tersebut, pada permukaan selasar dijumpai saluran vertikal yang bisa di buka pada bagian atasnya. Semakin menjauhi pusat candi kondisi saluran drainase semakin miring ke bawah. Hal ini untuk memudahkan aliran air keluar dari candi. Apabila dicermati pada bagian bawah saluran drainase dijumpai pelandas yang terbuat dari beton. Pelandas tersebut merupakan titik tumpuan saluran drainase pada permukaan atas batu penyusun struktur Candi Borobudur. pada bagian pelandas tersebut tidak dilapisi menggunakan bahan kedap air maupun araldite. Sehingga pelandas langsung menempel pada permukaan batu.

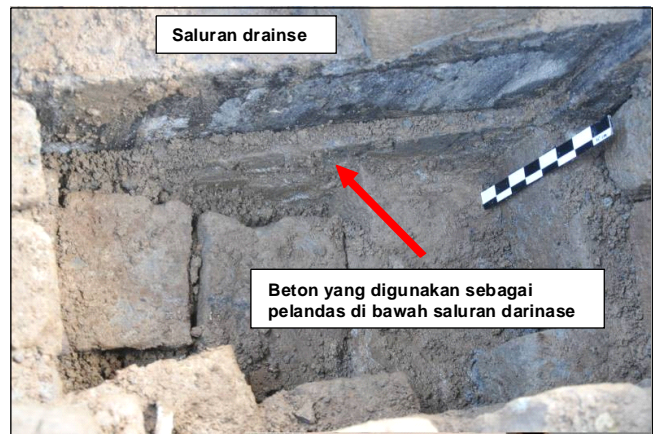
Foto 18. Pada bagian bawah saluran drainase dijumpai pelandas yang terbuat dari beton (dok:BKB).

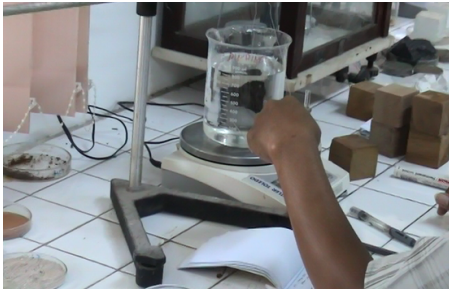
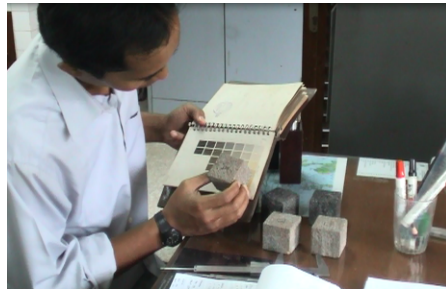
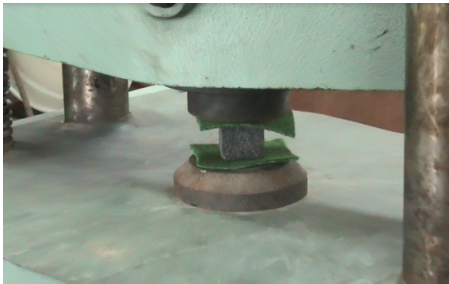
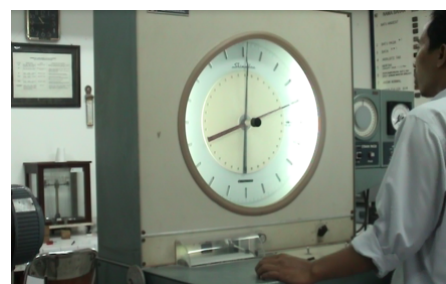
Foto 19, 20, 21, 22. Analisa fisik yang dilakukan terhadap sampel batu andesit (dok:BKB).

Sampel	Densitas (g/cm ³)	Berat Jenis	Kadar air jenuh (%)	Porositas (%)	Kuat Tekan (kg/cm ²)	Kekerasan (Skala Mohs)
Atas Pipa	1,90	2,36	10,42	19,75	155,81	5-6
Bawah Pipa	2,07	2,54	9,01	18,60	200,02	5-6

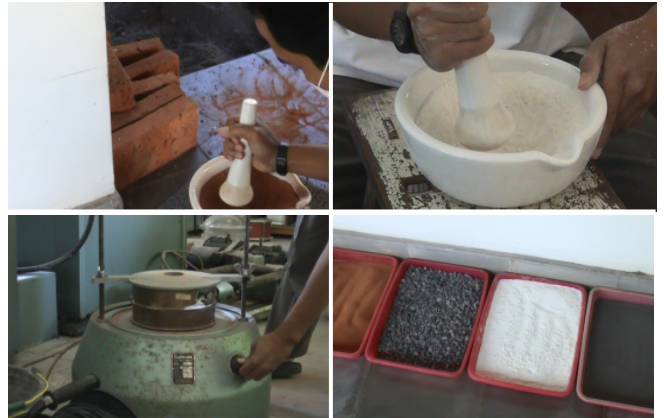
Foto 27, 28, 29, 30. Mempersiapkan bahan pembuatan mortar dengan menumbuk dan mengayak bahan sesuai ukuran butir yang dikehendaki (dok:BKB).

- Menyiapkan bahan, dalam menyiapkan bahan diperlukan ketepatan melakukan pengukuran komposisi bahan menyangkut ukuran butir dan berat perbandingan antar bahan. Perbandingan komposisi dan ukuran butir yang sesuai akan menghasilkan mortar yang sesuai dengan yang diharapkan. Untuk mendapatkan ukuran butir yang sesuai digunakan peralatan berupa lumpang dan penumbuk dari bahan keramik. Setelah semua bahan di tumbuk dan dihaluskan langkah selanjutnya adalah mengayak semua bahan sesuai ukuran butir yang dikehendaki.
- Menakar bahan sesuai dengan komposisi yang dikehendaki. Setelah semua bahan disiapkan maka langkah selanjutnya adalah menakar bahan sesuai dengan komposisinya. Pada saat menakar diperlukan alat ukur berupa timbangan digital dan gelas penakar untuk memudahkan pada tahanan ini.
- Mencampur bahan yang telah ditakar untuk

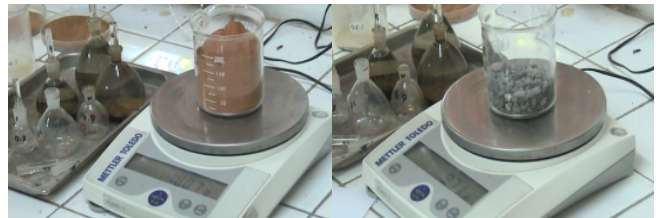
Foto 31, 32. Menakar bahan sesuai dengan komposisi yang dikehendaki menggunakan timbangan digital (dok:BKB).

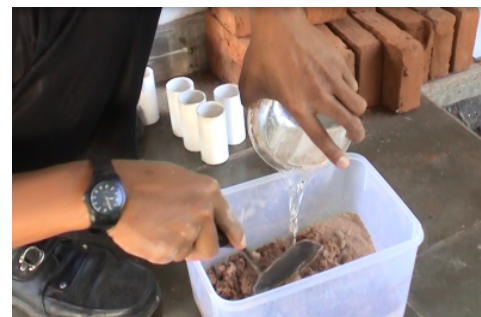
Foto no.33. Mencampur bahan mortar sesuai dengan komposisinya pada wadah dengan dicampur air dan diaduk hingga kalis (dok:BKB).

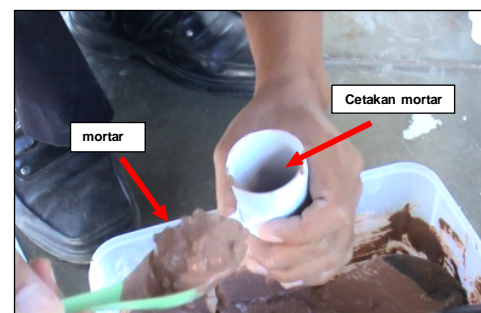
Foto 34. Bahan mortar yang sudah dicampur dan diaduk hingga kalis kemudian dimasukkan kedalam cetakan berbentuk silinder yang terbuat dari pipa PVC (dok:BKB).

dimasukkan ke dalam cetakan. Pada proses ini diperlukan wadah untuk mencampur semua bahan untuk selanjutnya dituangkan ke dalam cetakan berbentuk silinder yang terbuat dari pipa PVC. Ukuran cetakan mortar berbentuk silinder mempunyai diameter 4 cm dengan tinggi 8 cm. Sebelum dituangkan ke dalam cetakan semua bahan tersebut dicampurkan dengan menambahkan air dan diaduk hingga kalis. Pencetakan sampel percobaan mortar ke dalam wadah berbentuk silinder dimaksudkan untuk mempermudah saat analisa sampel.

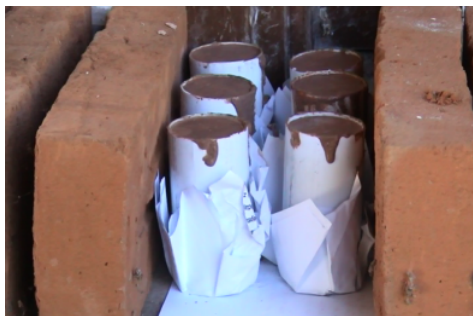
Foto 35. Setelah dimasukkan ke dalam cetakan mortar kemudian dikeringkan dengan diletakkan pada tempat yang teduh dengan suhu kamar (dok:BKB).

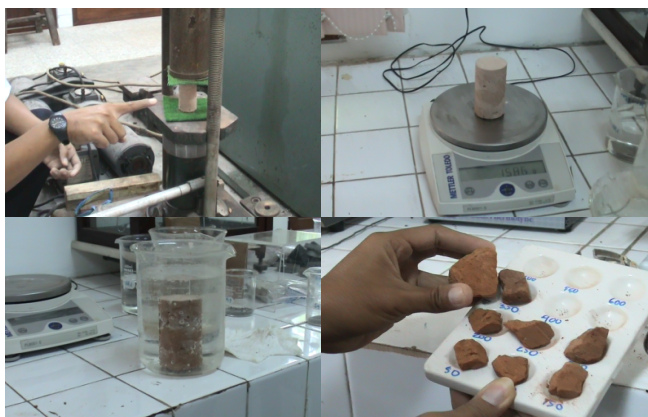
Foto 36, 37, 38, 39. Analisa fisik terhadap sampel mortar percobaan I dan II beserta analisa material bata yang digunakan sebagai komposisi mortar (dok:BKB).
